## La registrazione dell'EEG con casco Passor

**M. Melucci**

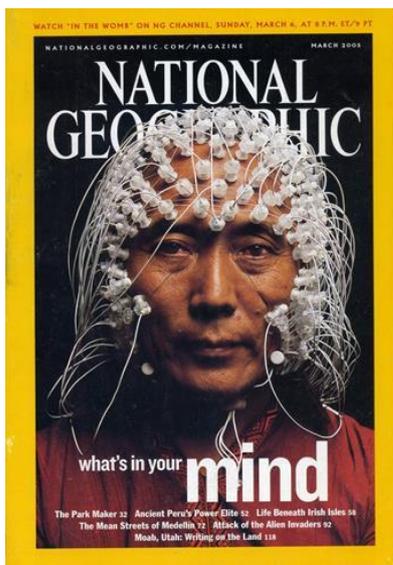
**Fig. 1:** Esempio di cuffia precablata ad elettrodi multipli (da National Geographic).

Per fare questo con una certa facilità gli elettrodi delle cuffie furono marcati scrivendo sulla cuffia il nome di ogni singolo elettrodo; in questo modo lo staff tecnico che si trovava all'esterno e che avviava e controllava la registrazione poteva suggerire gli aggiustamenti necessari all'operatore deputato al montaggio cuffia (Fig. 1).

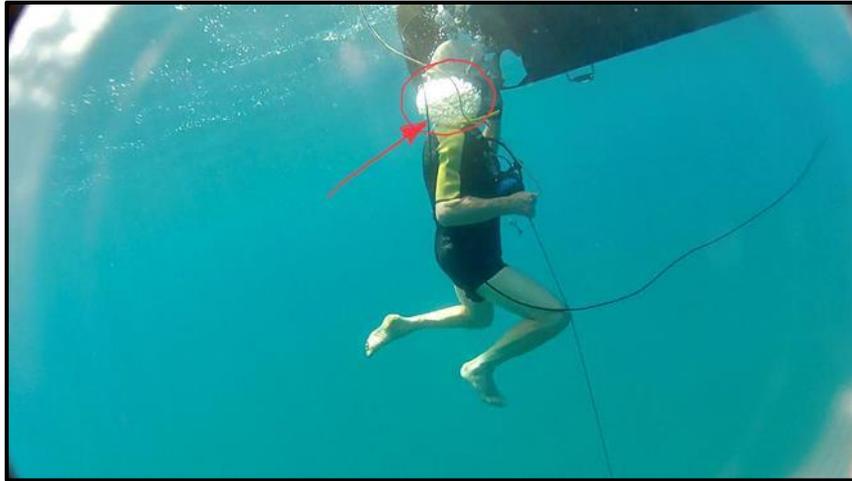
**Fig. 2:** Implosione della guarnizione del casco Passor.

Furono effettuate numerose prove volte a garantire la resistenza ad alte pressioni, fu perfino effettuato uno stress test in mare in cui si fece esplodere la guarnizione aumentandone il quantitativo di aria proveniente dalle bombole.

Il test permise anche di testare un aspetto legato alla sicurezza del subacqueo, visto che l'esplosione della guarnizione non fece alcun danno all'operatore che dovette solo riemergere (Fig. 2, 3).

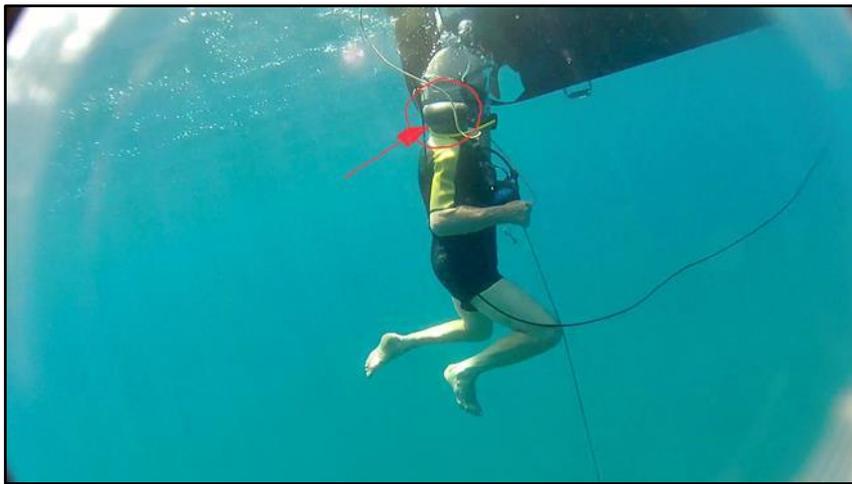
**Fig. 3:** Risalita senza alcuna conseguenza dell'operatore in superficie.

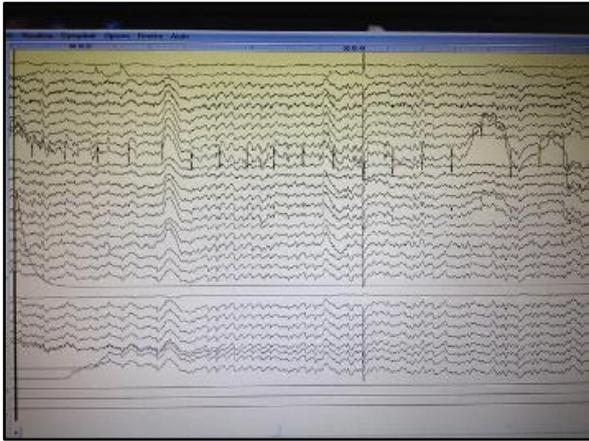
**Fig. 5:** Tracciato EEG ricco di artefatti.

I primi tracciati presentavano oltre agli inevitabili artefatti dovuti ai movimenti muscolari, che il palombaro faceva, artefatti dovuti allo spostamento di qualche elettrodo durante la calzata del casco. Di questi secondi artefatti si veniva a conoscenza solo a termine registrazione e spesso la loro massiccia presenza vanificava tutto il lavoro rendendo il tracciato illeggibile (Fig. 5).

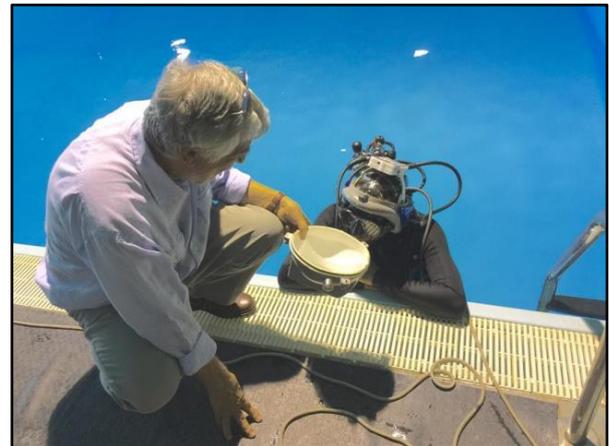
**Fig. 6:** Casco Passor costruito in due porzioni.

La problematica in questione rendeva di fatto inutilizzabile il casco così come era. Per ovviare a questa problematica si decise di riprogettare il casco confermando tutto il sistema di valvole, ma dividendolo in due parti che ne avrebbero permesso l'apertura (Fig. 6).

La possibilità di poter accedere agli elettrodi una volta indossato il casco ha permesso di perfezionare l'abbattimento delle resistenze di ogni singolo elettrodo anche dopo aver avviato la registrazione e di poter visualizzare in tempo reale la parte iniziale della registrazione.

Solo quando sulla stazione di registrazione collegata si vede una traccia leggibile e pulita la parte superiore del casco viene posizionata e assicurata ermeticamente alla parte inferiore già calzata, in questo modo si riducono di molto le possibilità che qualche elettrodo si mal posizioni dopo aver indossato il casco.
